Progress Report: November 1, 2013 to November 30, 2013

USAID and the Government of Vietnam continued implementing the Environmental Remediation of Dioxin Contamination at Danang Airport Project launched in August 2012.

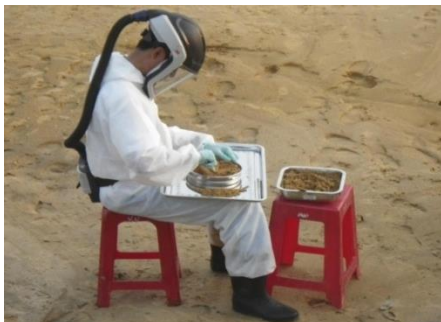
Confirmation soil sampling (Photo: CDM Smith)

USAID contractors continued extensive monitoring, inspection, and testing of environmental media, equipment and construction materials to ensure no contamination leaves the Project area and that construction activities meet design specifications. This included collecting confirmation soil samples from the bottom of the former Storage Area after additional soil excavation was completed. These sample results will determine whether more excavation is required.

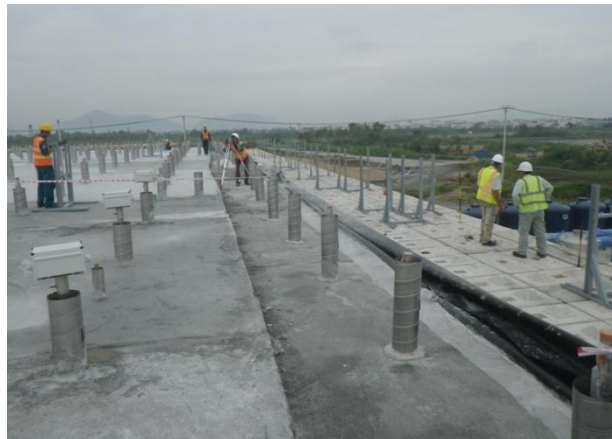
USAID contractors completed installation of the first layer of the light-weight concrete cap on top of the containment structure, and began installing the second layer of the cap. The concrete cap will insulate the containment structure during heating, as well as prevent rainwater from infiltrating and vapors from leaving the structure.

Concrete cap on containment structure (Photo: CDM Smith)

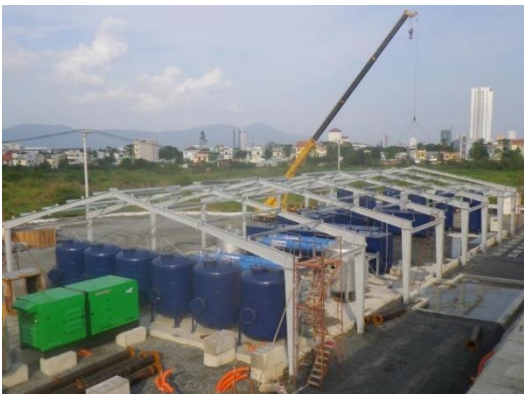
Contractors continued construction of the liquid and vapor treatment system at the north end of the containment structure. The foundation has been completed, and the treatment system components, including the granular activated carbon (GAC) vessels, are being assembled and installed.

Liquid/vapor treatment plant construction

The treatment system will capture any contaminants in the liquid and vapor released from the *in-pile thermal desorption* (IPTD) containment structure that are not destroyed in the pile during heating. Most of the dioxin will be destroyed within the containment structure.

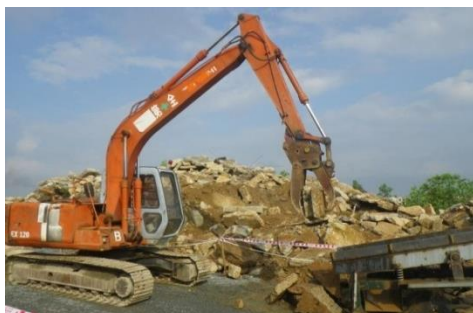
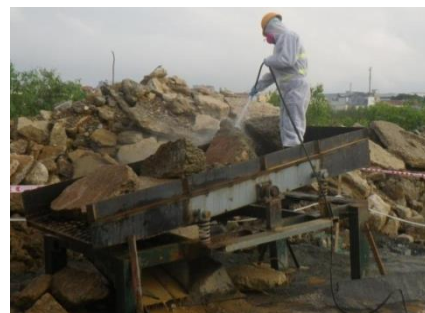
Contractors also began cleaning the concrete cap removed from the former Mixing and Loading Area. This cap was the interim containment measure installed by the Government of Vietnam's Office 33 with Ford Foundation funding before remediation efforts were underway. The concrete will be cleaned, crushed, and tested to ensure no contamination remains. Then the material will be available for potential reuse on the Danang Airport property.

Cleaning and preparing concrete for crushing
